品質性能試験報告書

試験名称 直通金具「スマートタイト45ショートタイプh100」の水平加力試験

依頼者 株式会社佐藤型鋼製作所
広島県広島市西区三滝本町2丁目24-24

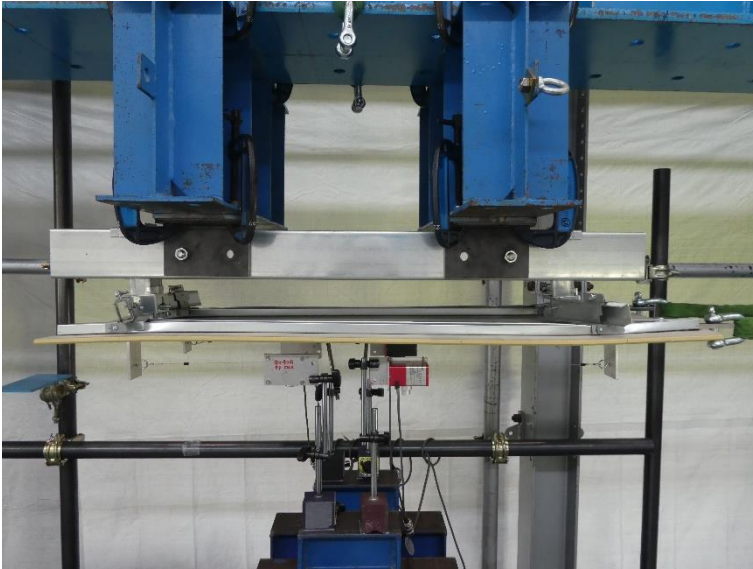
写真3 試験体の状況（最大荷重時）
試験体名：H100-N
方向：正

写真4 試験体の状況（最大荷重時）
試験体名：H100-N
方向：正

写真5 試験体の状況（最大荷重時）
試験体名：H100-N
方向：正

試験体名	方向	損傷荷重時		最大荷重時		金物2個あたり		金物1個あたり		試験体の状況
		荷重(N)	変位 δ (mm)	荷重(N)	変位 δ (mm)	許容耐力(N)	接合部の剛性(N/mm)	許容耐力(N)	接合部の剛性(N/mm)	
H100-N	正	6120	11.7	13750	84.9	4080	523	2040	262	野縁受けの変形
	負	5040	10.3	7580	19.1	3360	489	1680	245	野縁受けの変形
H100-NU	正	6980	8.6	15030	26.5	4653	812	2327	406	ビス抜け
	負	6340	10.1	17190	42.3	4227	628	2114	314	ビス抜け

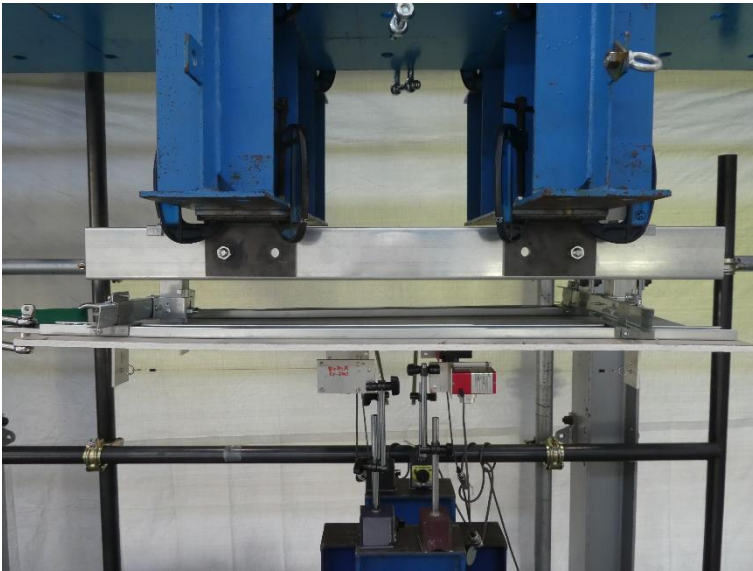
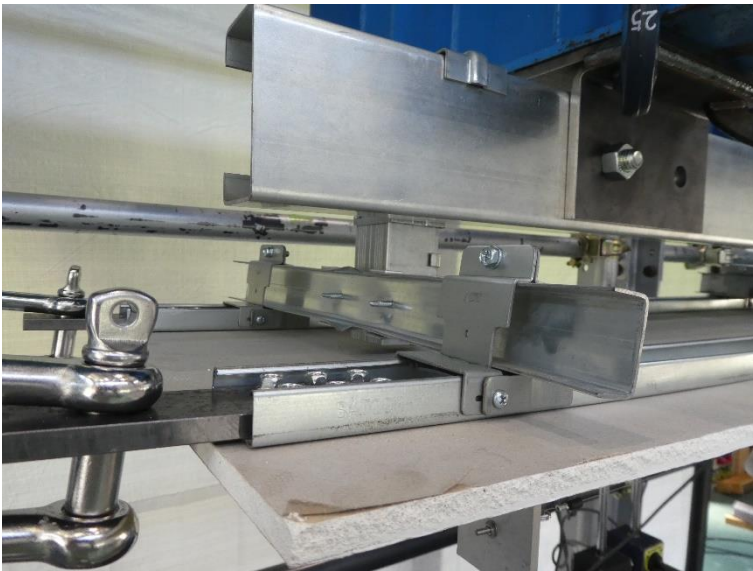
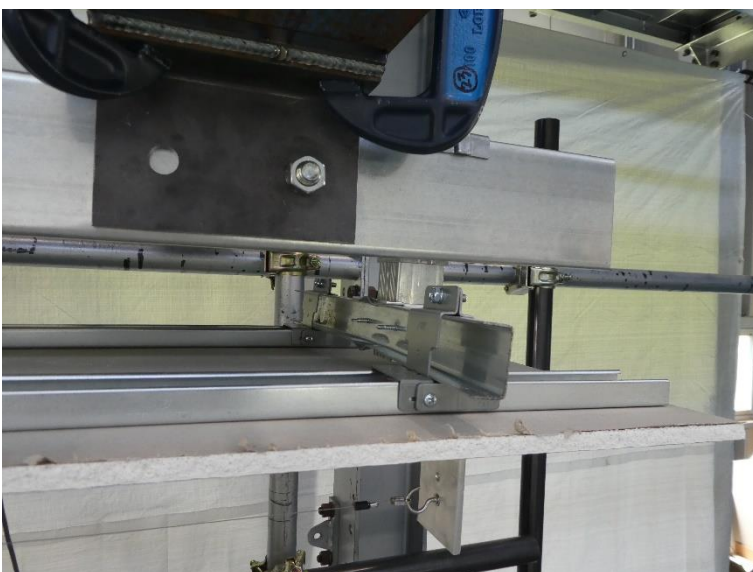
写真6 試験体の状況（最大荷重時）
試験体名：H100-N
方向：負

写真7 試験体の状況（最大荷重時）
試験体名：H100-N
方向：負

写真8 試験体の状況（最大荷重時）
試験体名：H100-N
方向：負

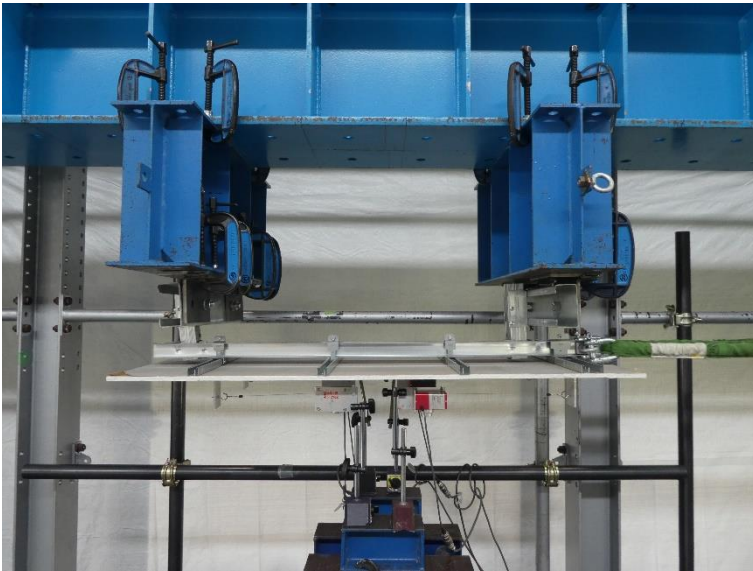
写真9 試験体の状況（最大荷重時）
試験体名：H100-NU
方向：正

写真10 試験体の状況（最大荷重時）
試験体名：H100-NU
方向：正

写真11 試験体の状況（最大荷重時）
試験体名：H100-NU
方向：正

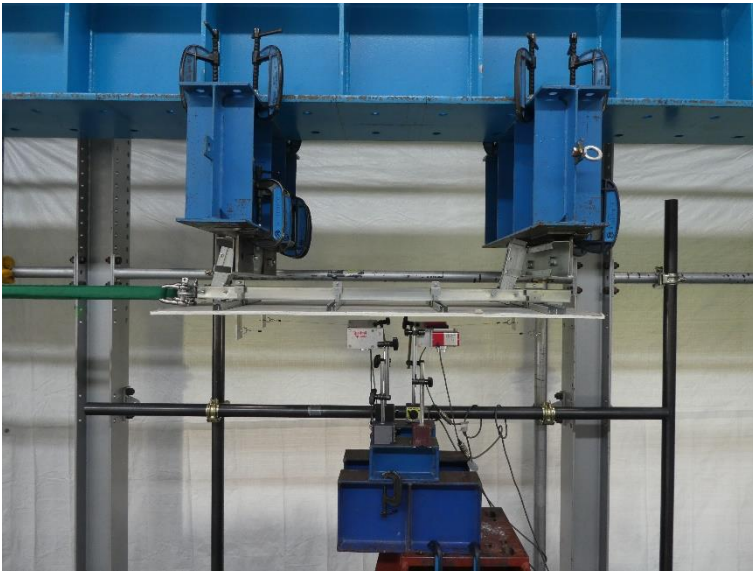
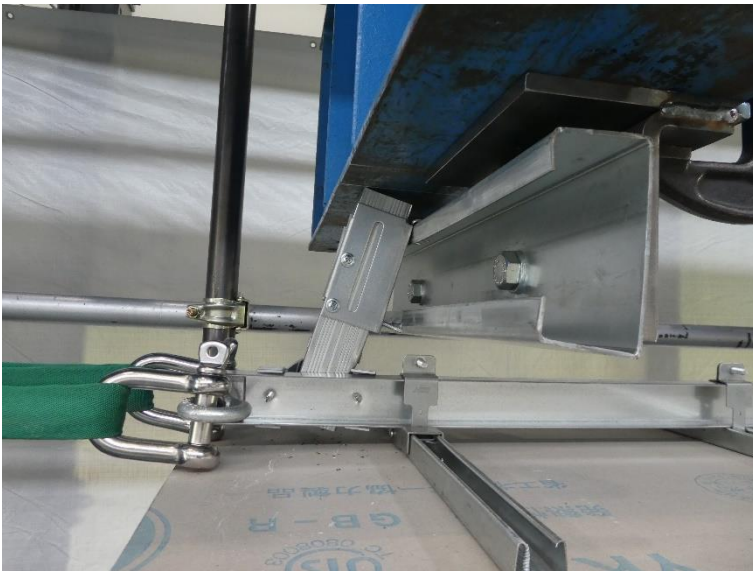
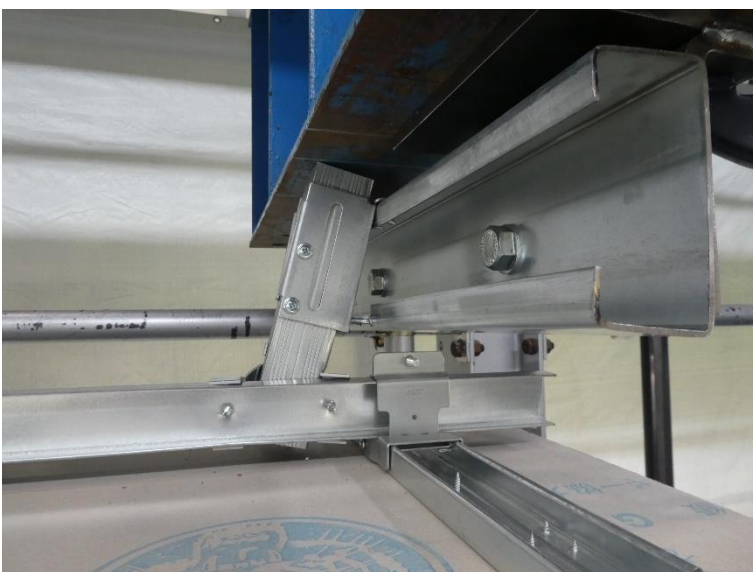
写真12 試験体の状況（最大荷重時）
試験体名：H100-NU
方向：負

写真13 試験体の状況（最大荷重時）
試験体名：H100-NU
方向：負

写真14 試験体の状況（最大荷重時）
試験体名：H100-NU
方向：負

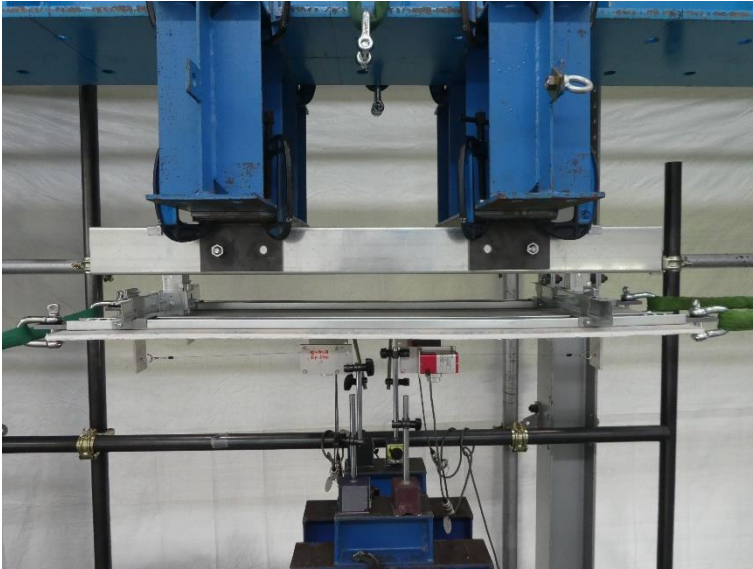
写真15 試験体の状況 (1.5Da時)
試験体名：H100-N-K
加力方法：正負繰返し

試験体名	方向	繰返し回数	1.5 D_a 時		金物2個あたり 0.8×(1.5 P_a) 単調加力(N)	試験体の状況
			荷重(N)	変位(mm)		
H100-N-K	正	1回目	6890	11.7	4896	異常なし
		2回目	6760	11.7		
		3回目	6780	11.7		
	負	1回目	5710	-10.4	4032	異常なし
		2回目	5610	-10.4		
		3回目	5610	-10.4		
H100-NU-K	正	1回目	6630	8.6	5584	異常なし
		2回目	6380	8.6		
		3回目	6320	8.6		
	負	1回目	6090	-10.2	5072	異常なし
		2回目	5960	-10.2		
		3回目	5890	-10.2

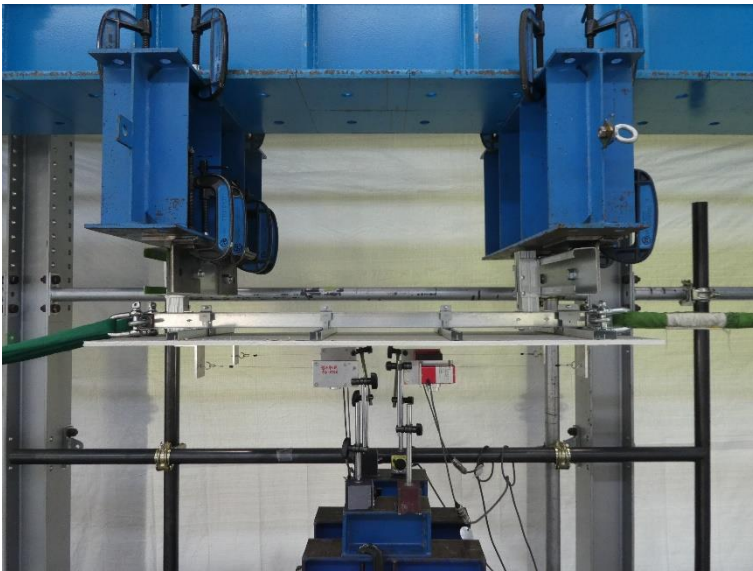
写真16 試験体の状況 (1.5Da時)
試験体名：H100-NU-K
加力方法：正負繰返し
